S606P Draufsichten / Vues de dessus

S606P DS1R AP1

S606P DS1R UP1

S606P DS1R Glas

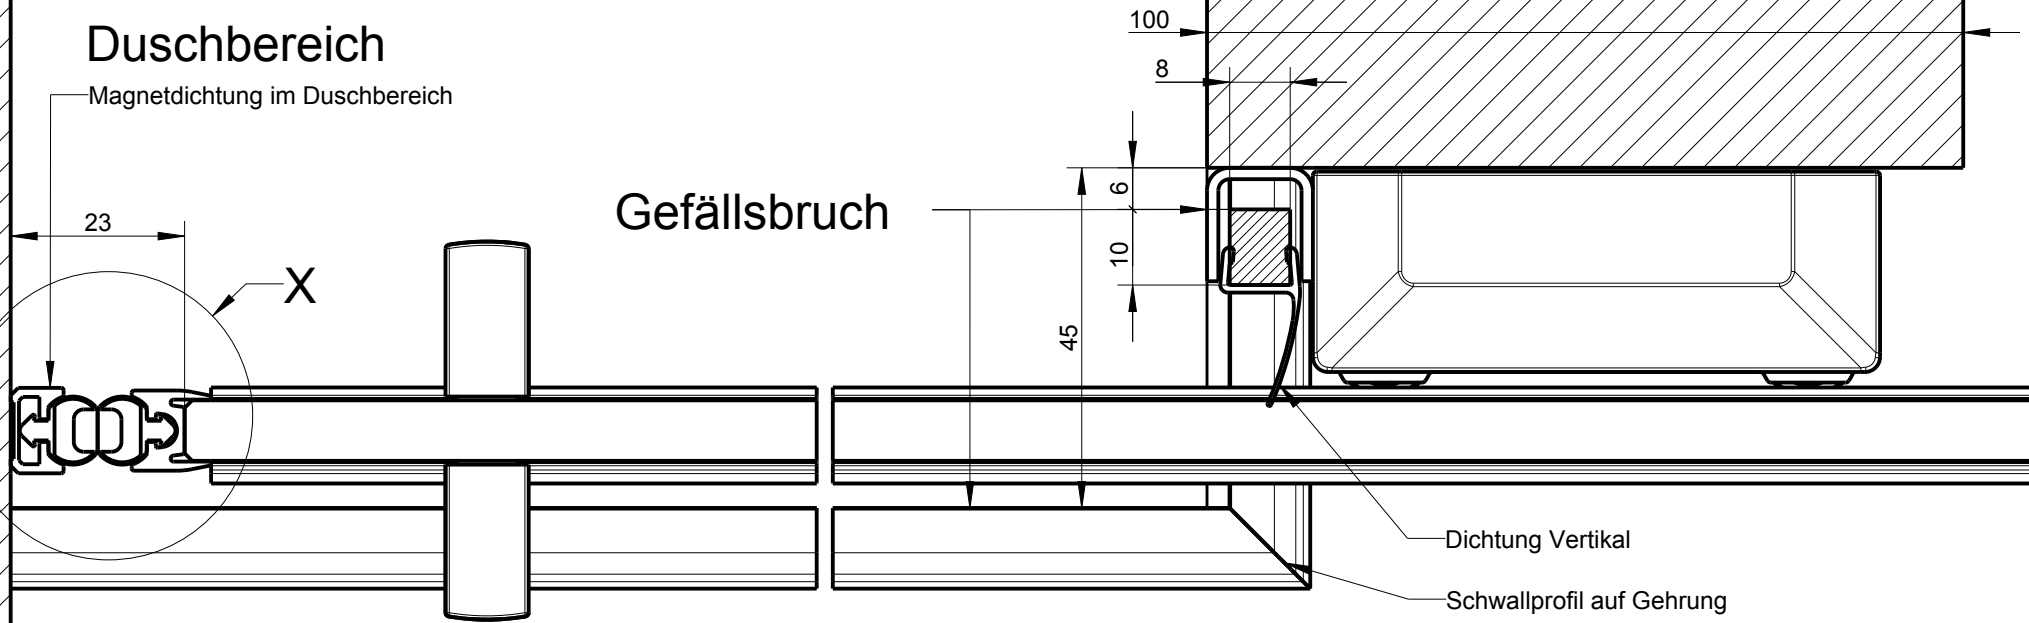
Duschbereich

Magnetdichtung im Duschbereich

Gefällsbruch

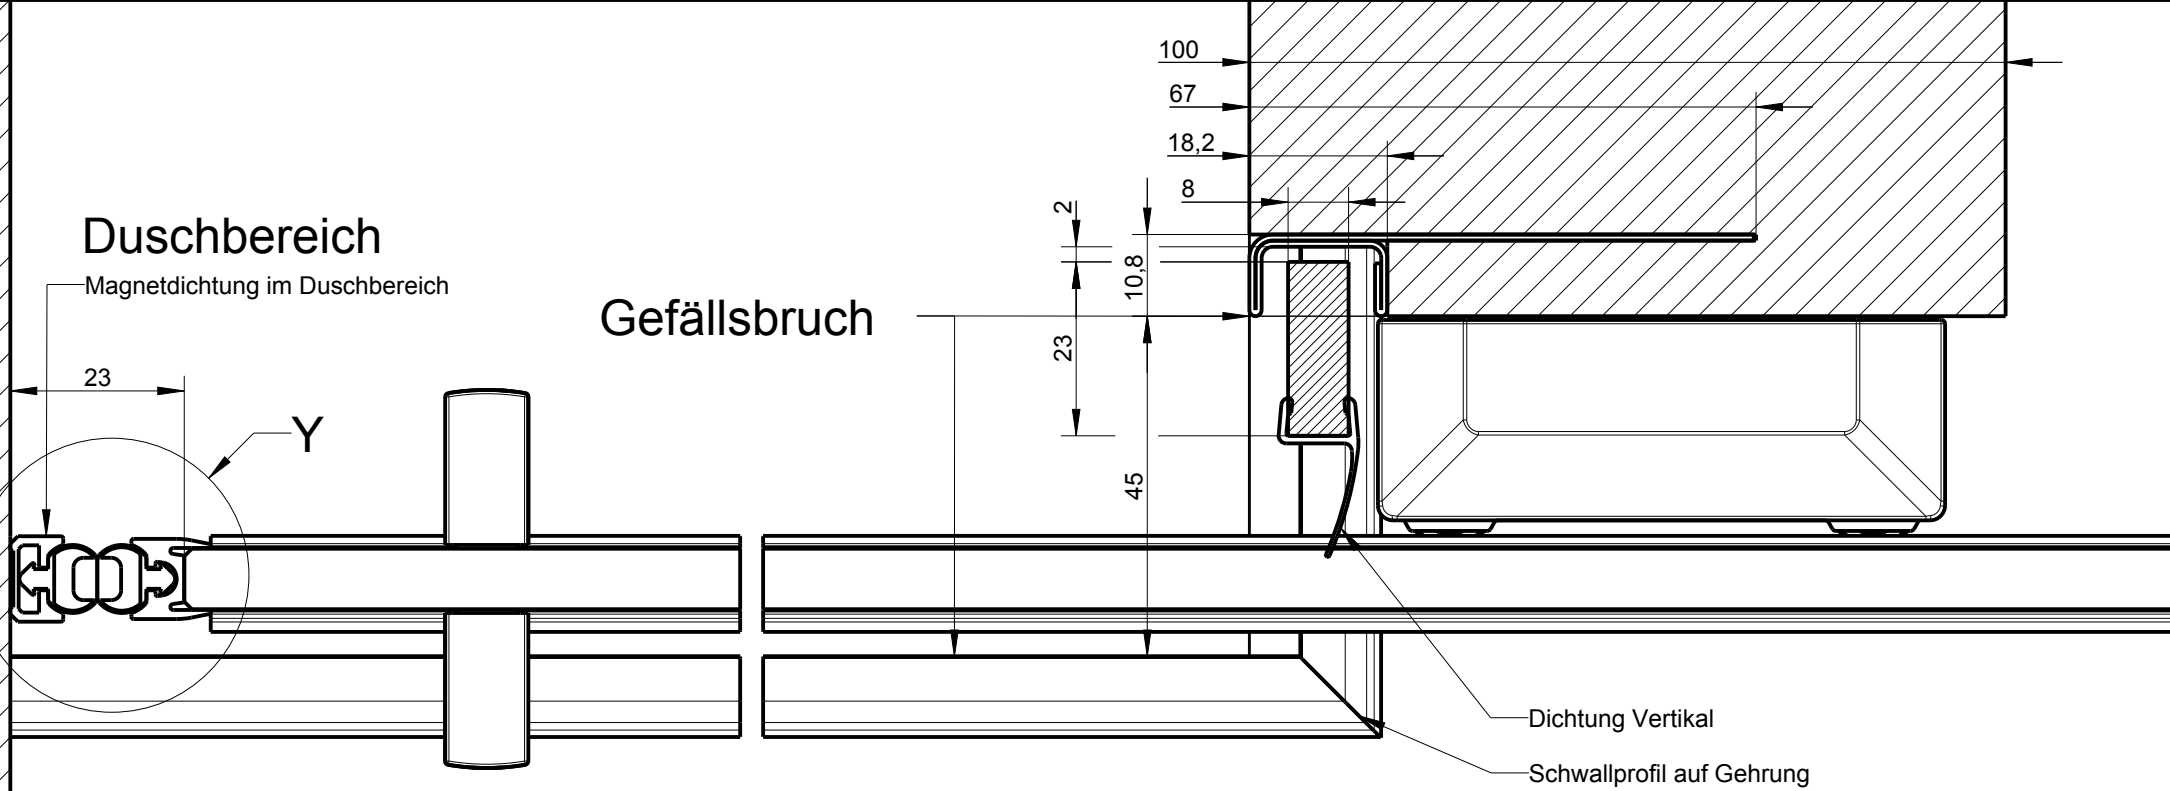
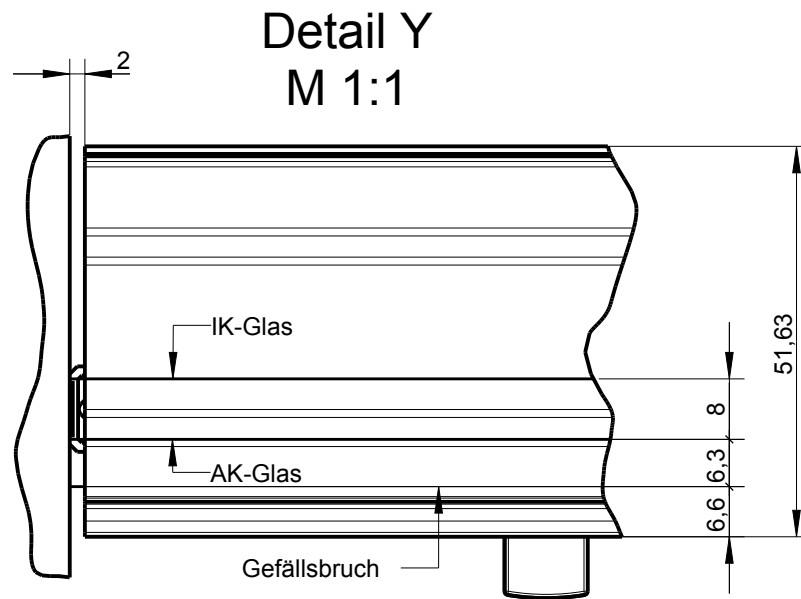
Auf Wanne / Sur bac

Bodeneben / A fleur de sol

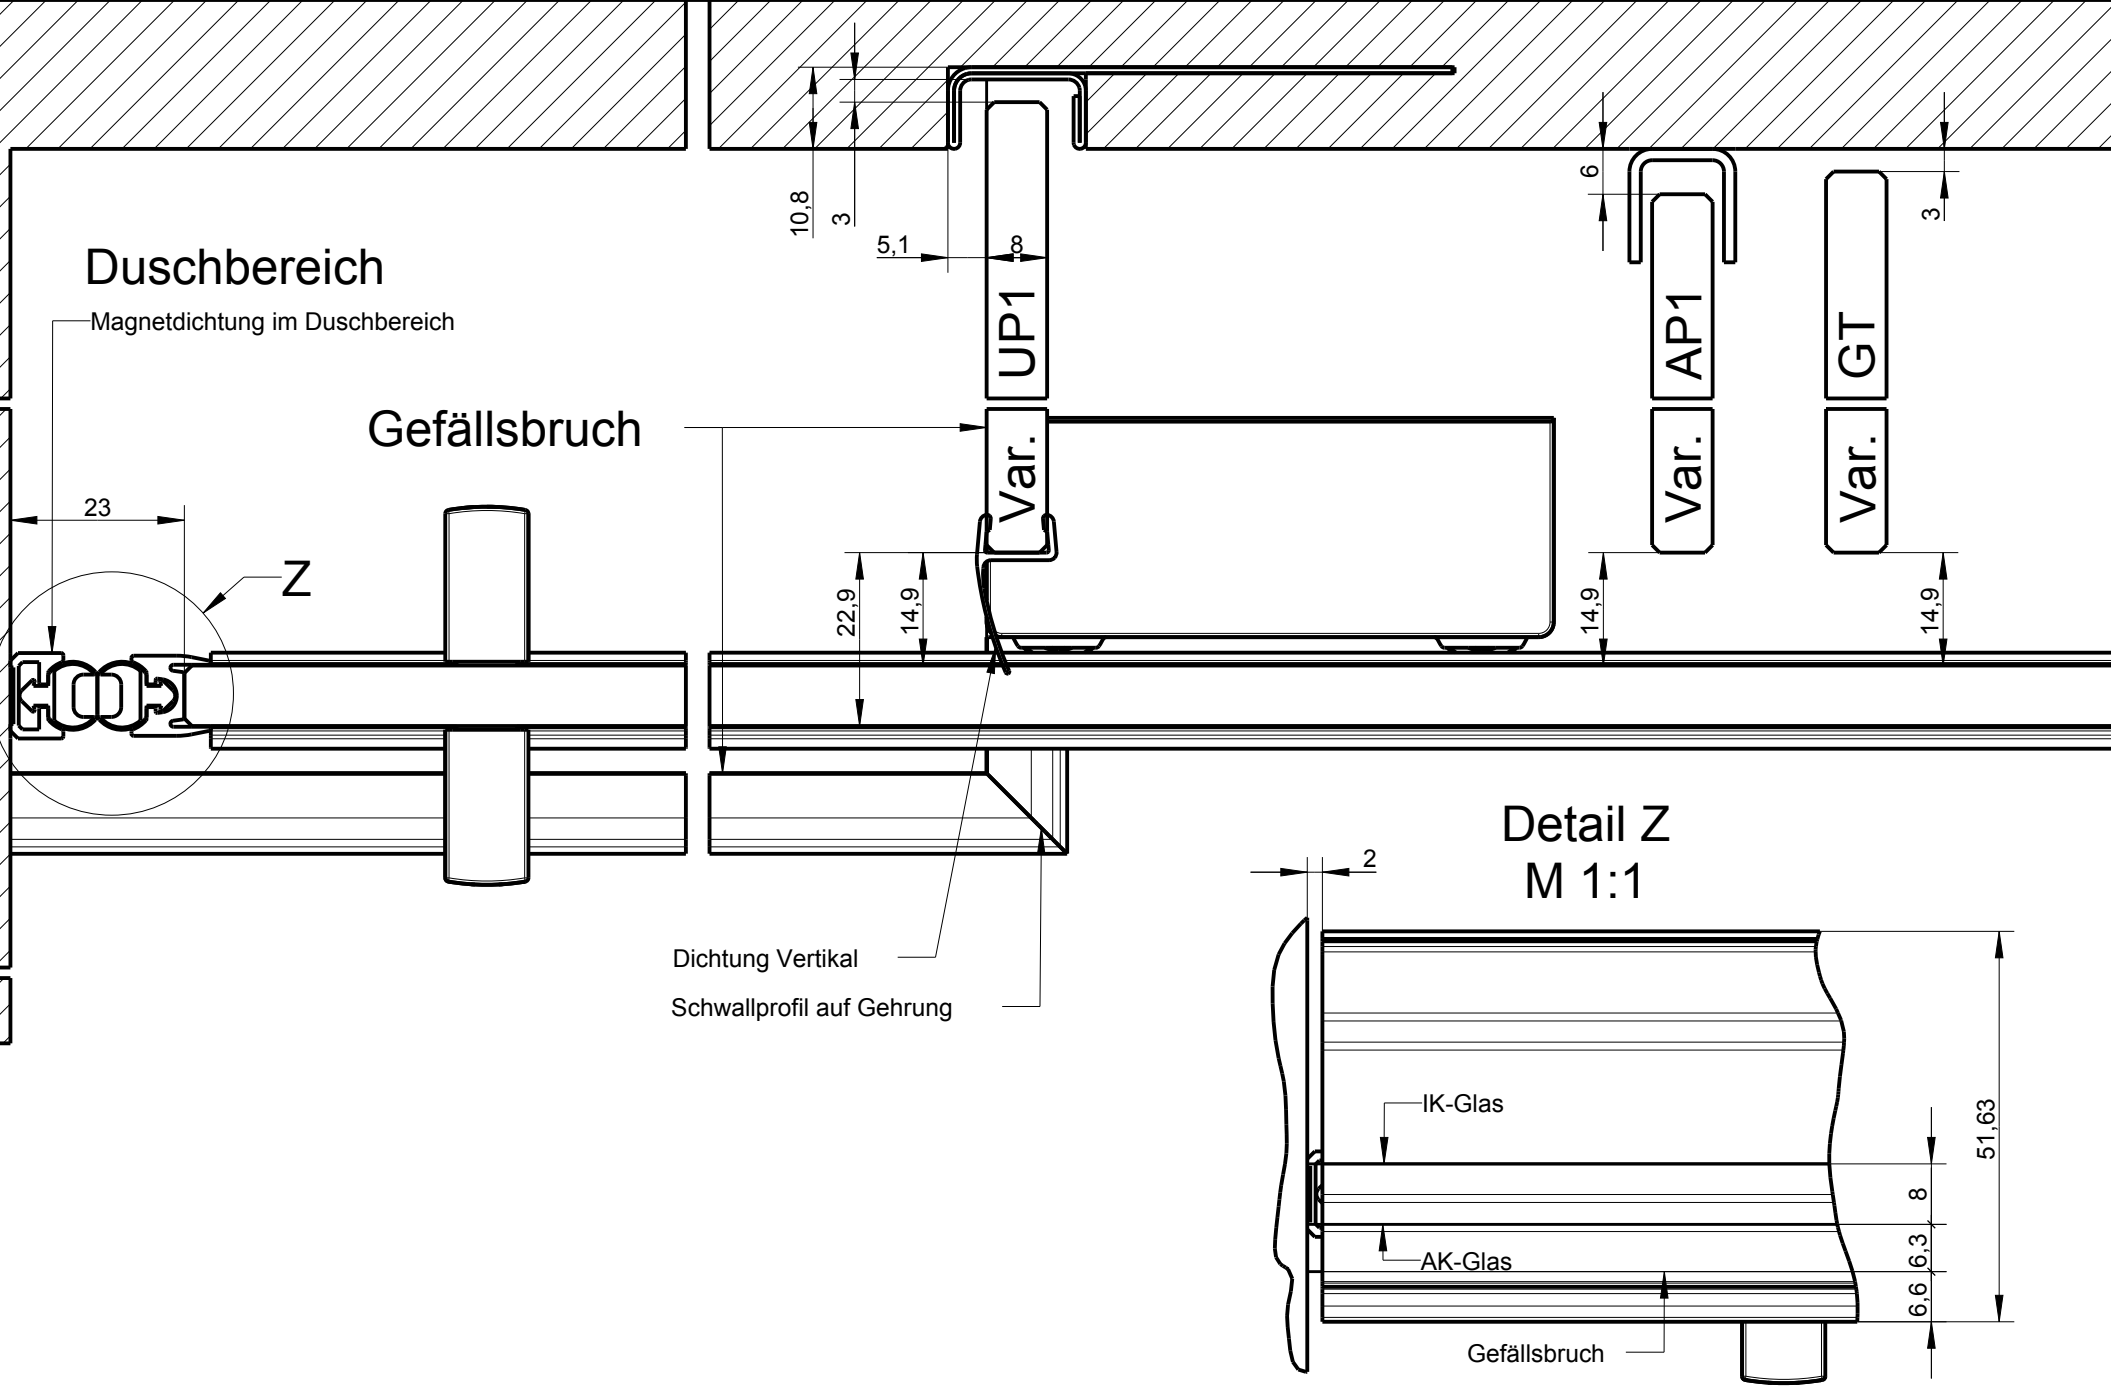
Auf Wanne / Sur bac
 Bodeneben / A fleur de sol
